Pesticidfri vejdrift - Forsøg på hellearealer

Palle Kristoffersen & Søren Ugilt Larsen

Arbejdsrapport Skov & Landskab nr. 15-2005

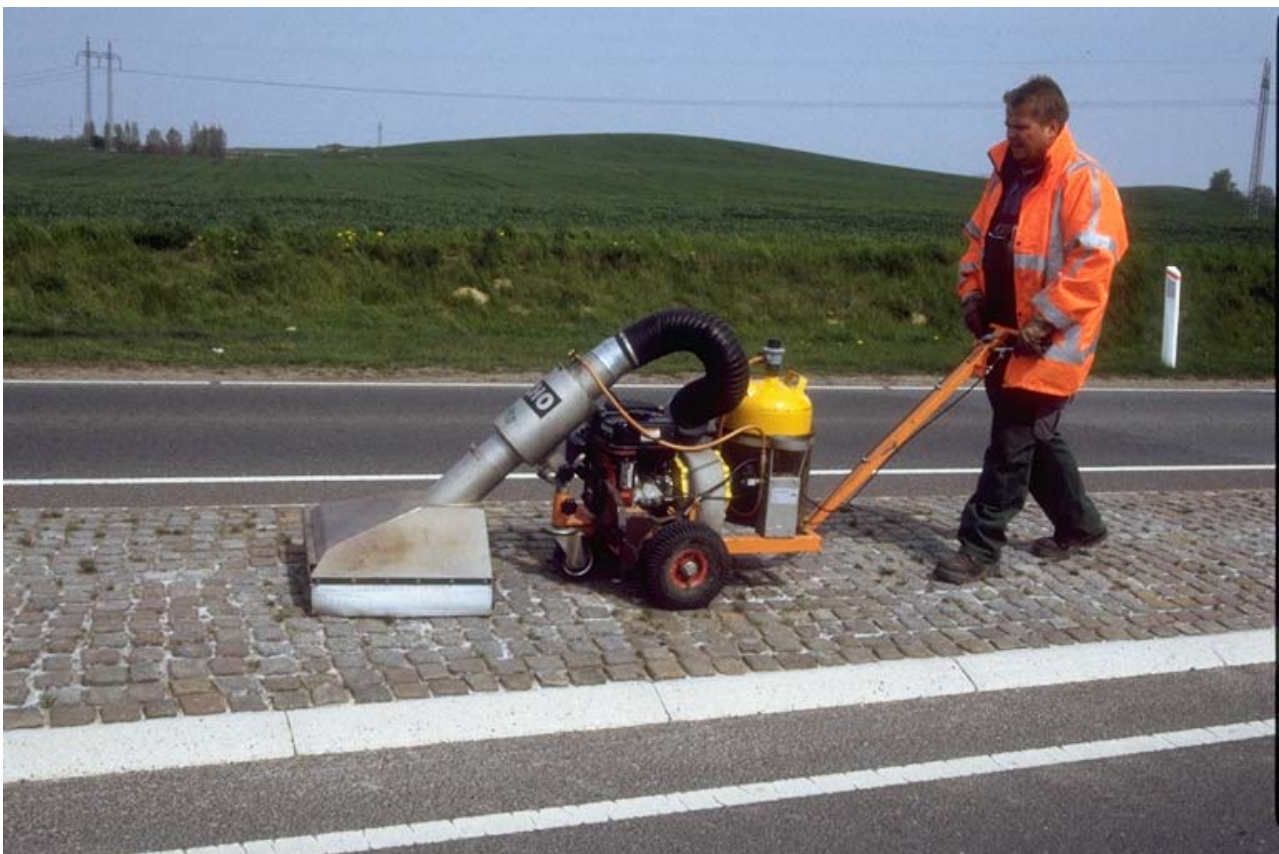
Figur 5. Hedluftbehandling i Ugerløse den 29. april. De hvide fuger mellem chaussestenene skyldes krystallisering af restsalt fra glatførebekæmpelsen.

Behandlingen med hedluft blev udført af Hedeselskabet med en håndbugseret maskine fra Zacho Products, Type UKB 650, med 65 cm arbejdsbredde. Producenten anfører et energiforbrug på 10-20 kg gas/ha. Denne anførte dosering svarer med den målte ydelse og arbejdsbredde til fremføringshastigheder på 10 og 20 km/t, hvilket er ganske urealistisk for såvel håndbugserede redskaber som redskaber monteret på redskabsbærere. Denne af producenten anbefalede dosering har da heller ikke ved gennemførelse af doseringsforsøg kunnet eftervises. Derimod viste doseringsforsøget, at det er energidoseringen, der bestemmer effekten på ukrudtet, og at der for at opnå en effekt, der kan bruges til gennemførelse af bekæmpelsesstrategier, skal anvendes doseringer på 80 kg gas og opefter, med mindre der anvendes meget lave behandlingshastigheder og dermed lange behandlingstider.

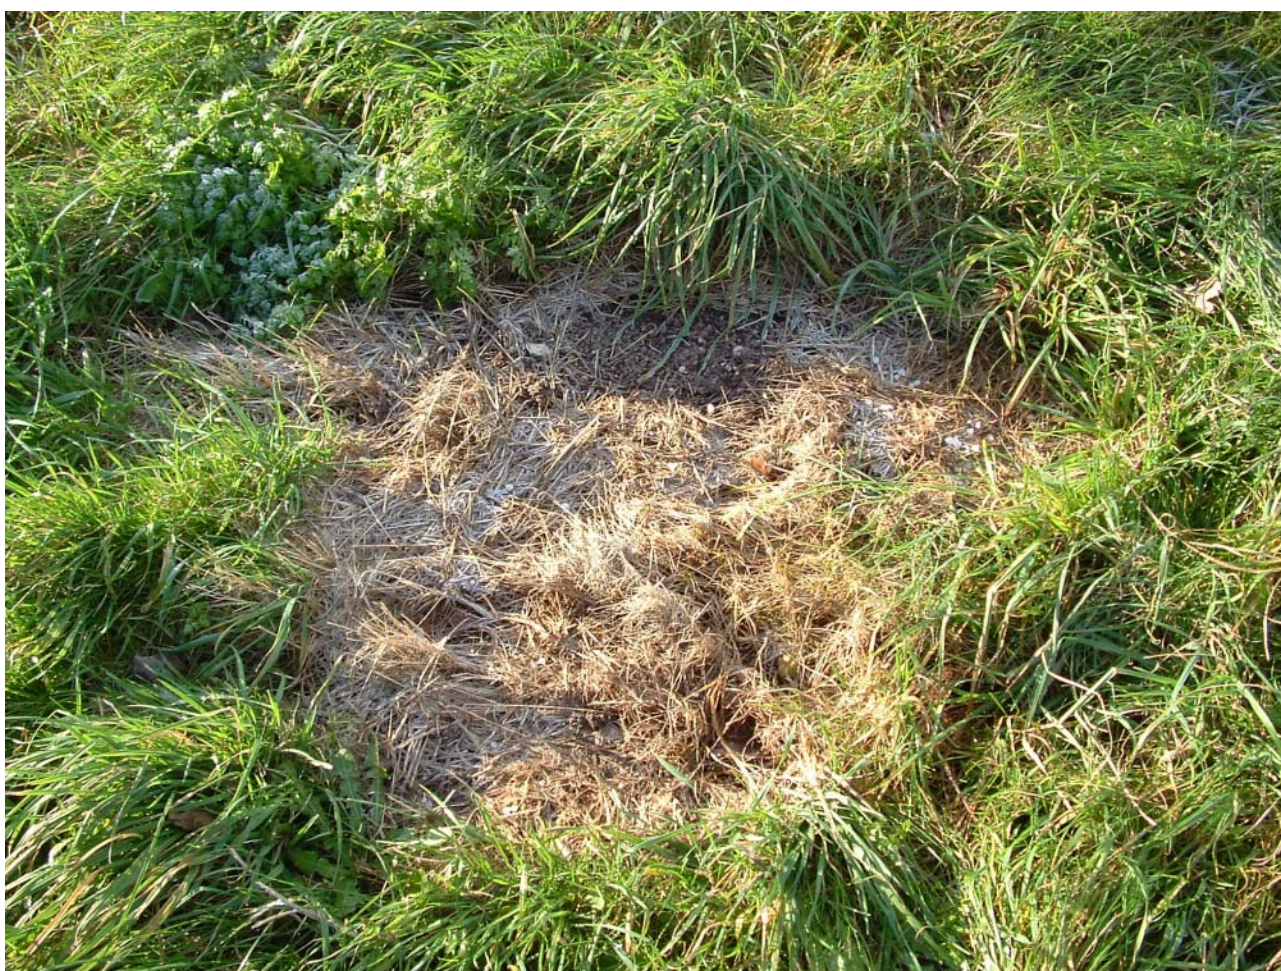
Figur 6. Foto fra 19. november, visende ”behandling” med hedvand 24. september. Det ses, at der 8 uger efter behandling er fuld dræbende effekt og ingen genvækst. Pletten viser hvor mundstykket har ligget med varmt vand løbende ud, indtil den ønskede temperatur er opnået. Eksemplet viser, at der med ekstrem høj energidosering kan opnås en effektivitet, der ikke vil kunne opnås med andre metoder.

Hedvandsmetoden anses for at være markedets mest effektive metode til at bekæmpe etableret ukrudt, idet metoden formentlig p.g.a. den store vandbårne energidosering trænger ned i jorden og på den måde bekæmper dybtliggende vækstpunkter og evt. også rødder.

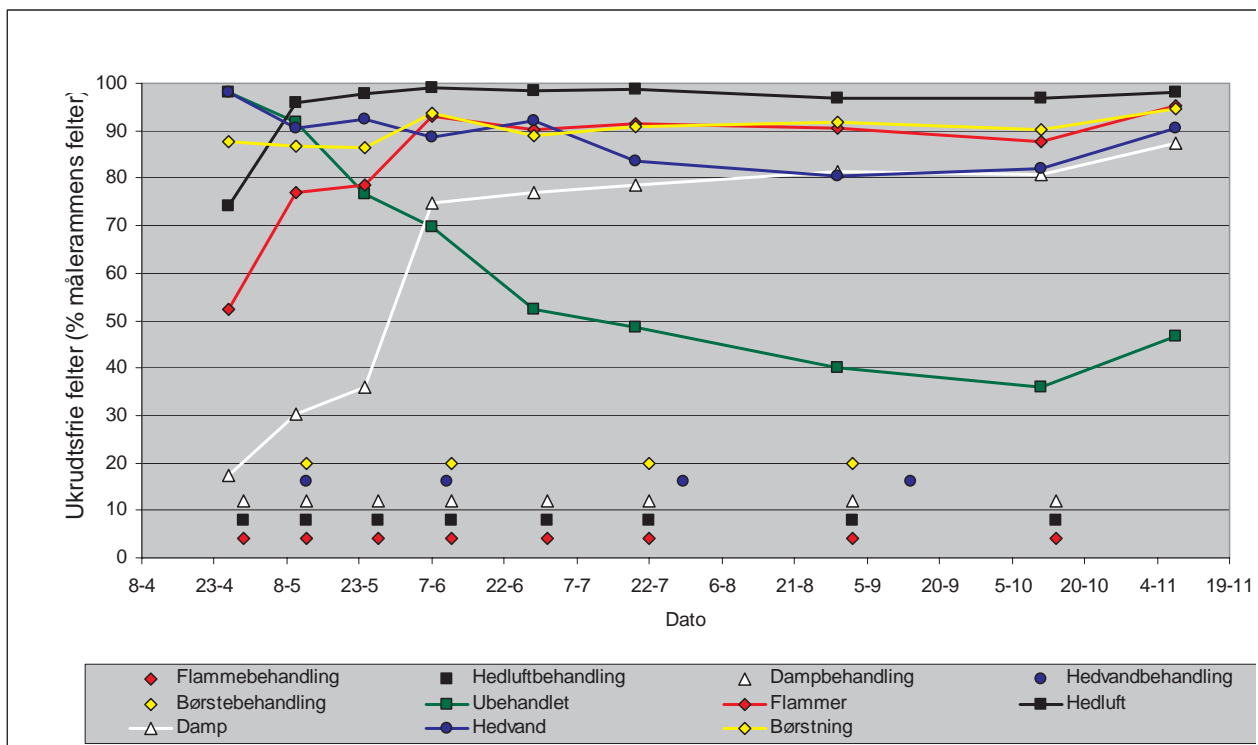
Figur 14. Procent ukrudtsfrie felter i målerammen for hver af behandlingerne udført på helleanlæg på lokaliteten Kalundborg. Hvert målepunkt repræsenterer gennemsnit for tre fastlagte målefelter i parcellen. Punkter foroven angiver tidspunkter og frekvenser for udførelse af de forskellige behandlinger.

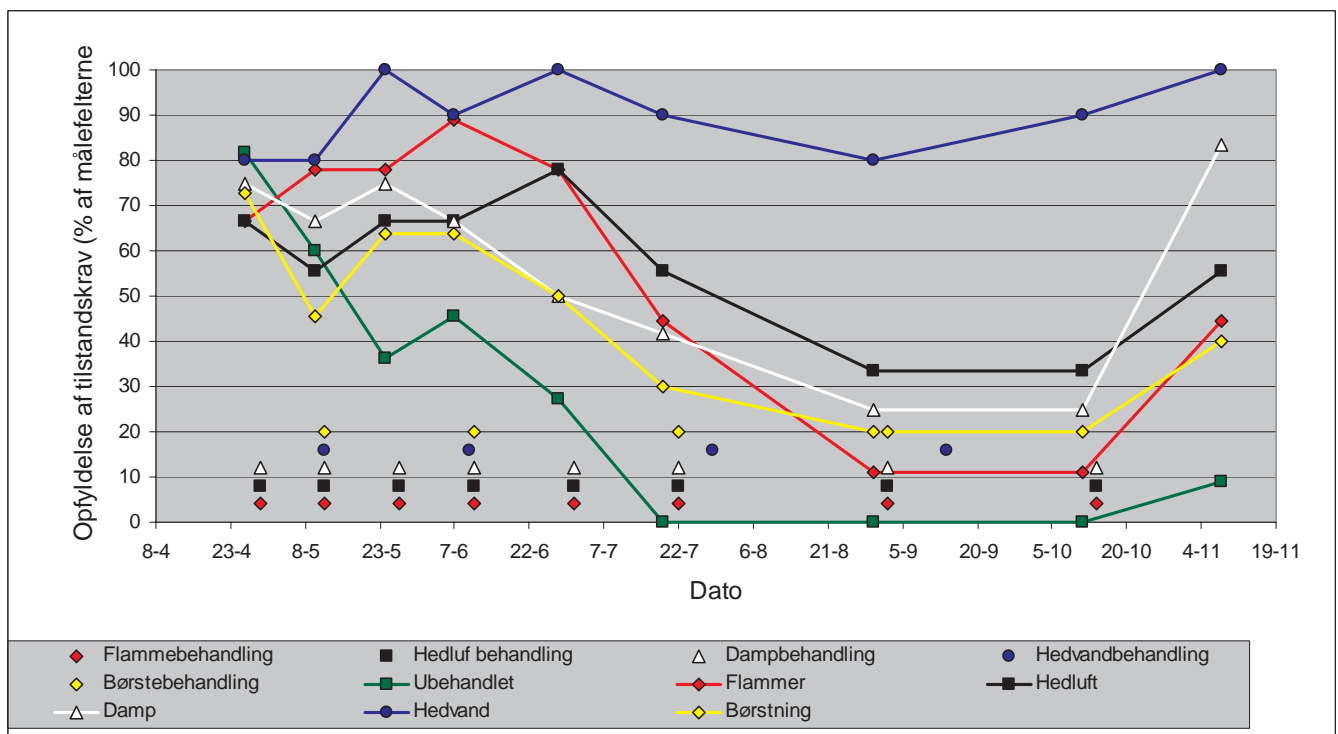
Figur 19. Vurdering af graden af opfyldelse af tilstandskrav for samtlige tre lokaliteter foretaget samtidig med opgørelse af dækningsgrader, dvs. vurderet i de enkelte målefeleter og ikke i parcellen som helhed.

I figur 19 vises resultatet af den vurdering, der er foretaget af, hvorvidt tilstanden opfylder de krav, de ville stille til den pågældende arealtypes fremtøning. Vurderingen skulle foretages som en ”enten-eller”, hvor accept af tilstanden har fået værdien 1 og ingen accept har fået værdien 0. Ud fra disse værdier er beregnet gennemsnit på tværs af de fire lokaliteter.

Fra og med starten af juli måned er det kun hedvandsbehandlingerne, der resulterer i en acceptabel tilstand. I figur 12, og diskussionen af denne fremkom, at der fra midten af juli ikke skete nogen ændring af dækningsgraden resten af vækstperioden, og kun hedvand havde på dette tidspunkt medført dækningsgrader under 1 %. Ud fra dette kan det tyde på, at det er vigtigt at nå det acceptable niveau inden planternes primære vækstperiode med strækingsvækst afsluttes omkring 1. juli.

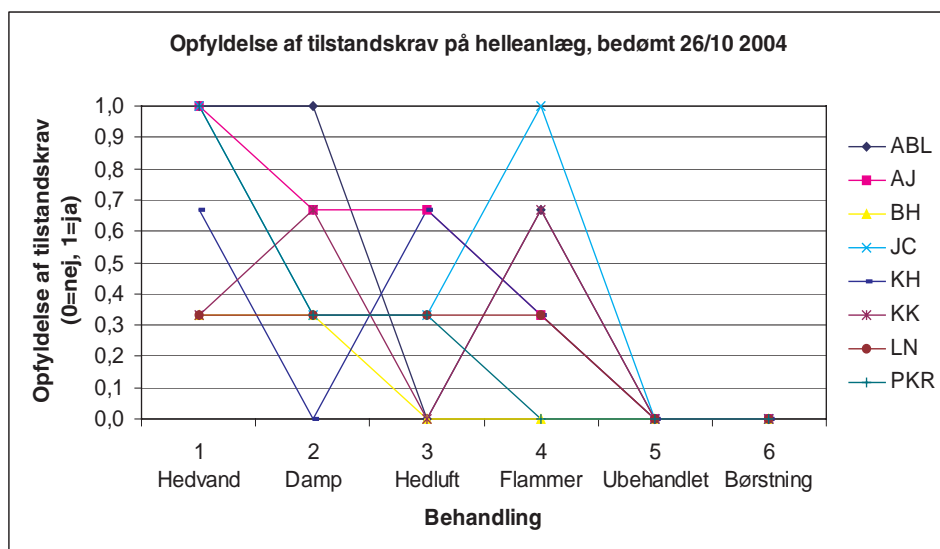
Figur 20. Vurdering af opfyldelse af tilstandskrav på helleanlæg med forskellige typer ukrudtsbekæmpelse. Vurderingerne er foretaget af 8 personer 26/10 2004 med værdien 1 svarende til, at tilstandskravet er opfyldt og 0 svarende til, at tilstandskravet ikke er opfyldt. Behandlingerne er rangordnet efter faldende tendens til opfyldelse af tilstandskrav, beregnet som totalgennemsnit af de 3 lokaliteter Høng, Kalundborg og Ugerløse, de tre måledatoer og alle personers vurderinger.

I figur 20 er vist resultatet fra en enkelt af registreringsdatoerne, hvoraf forskelligheden i personernes opfattelse fremgår.
