# *Pesticidfri vejdrift - Forsøg i nød- spor på den sønderjyske motorvej*

*Arbejdsrapport Skov & Landskab nr. 18-2005*

Denne rapport præsenterer resultaterne fra et forsøg udført i 2004 med ukrudtsbekæmpelsesmetoder på nødsporsbelægninger.

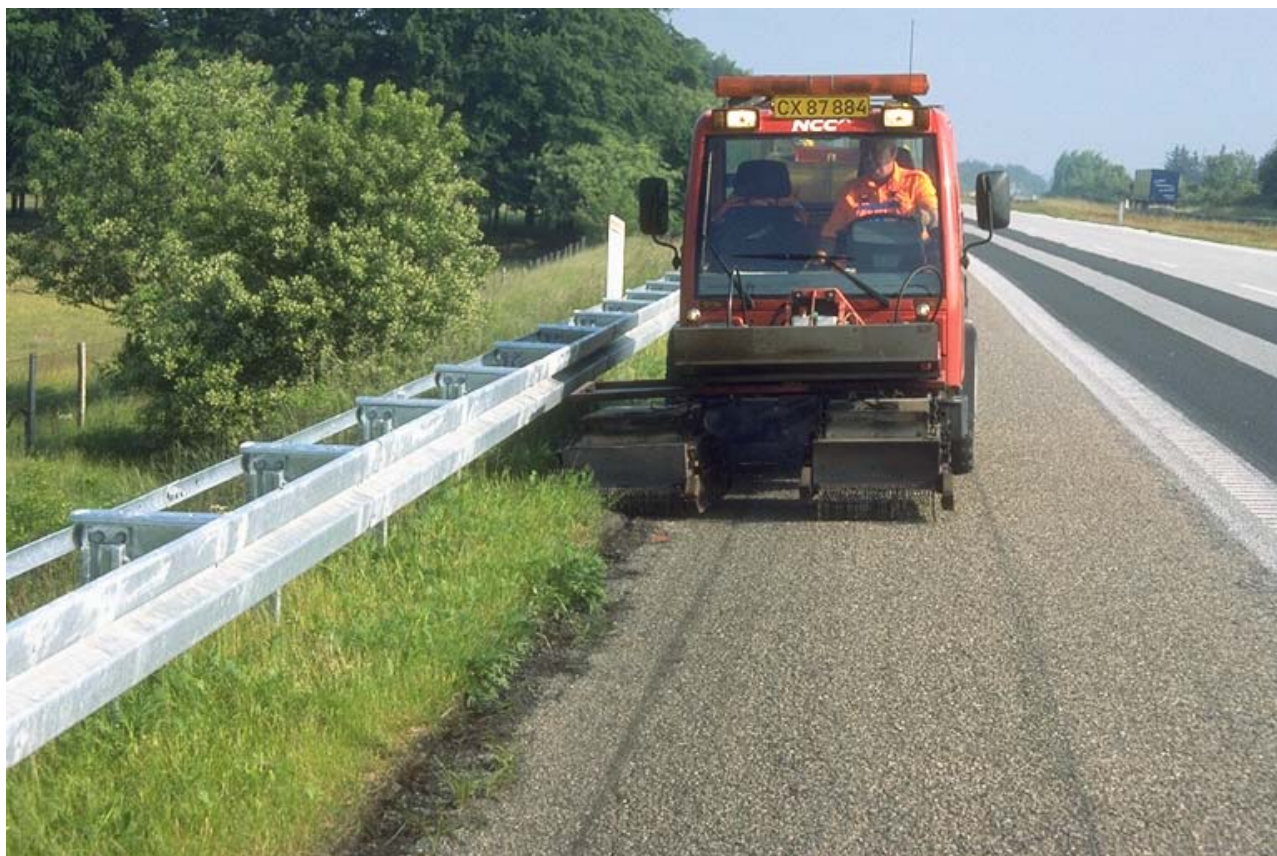
Figur 2. Flammebehandling udført af NCC Vejservice med HOAF 50\*50 den 10. juni.

Flammebehandlingen blev udført af NCC Vejservice med en Unimog monteret med en HOAF 50\*50 dobbelt kantstensbrænder. Den gennemsnitlige behandlingshastighed var 0,99 km/t, svarende til en dosering på 1362 Kwh/h eller 106 kg gas/ha. Den normalt anbefalede dosering er 1000 kWh/ha (80 kg gas). Der er således anvendt en dosering på 25 % over den anbefalede.

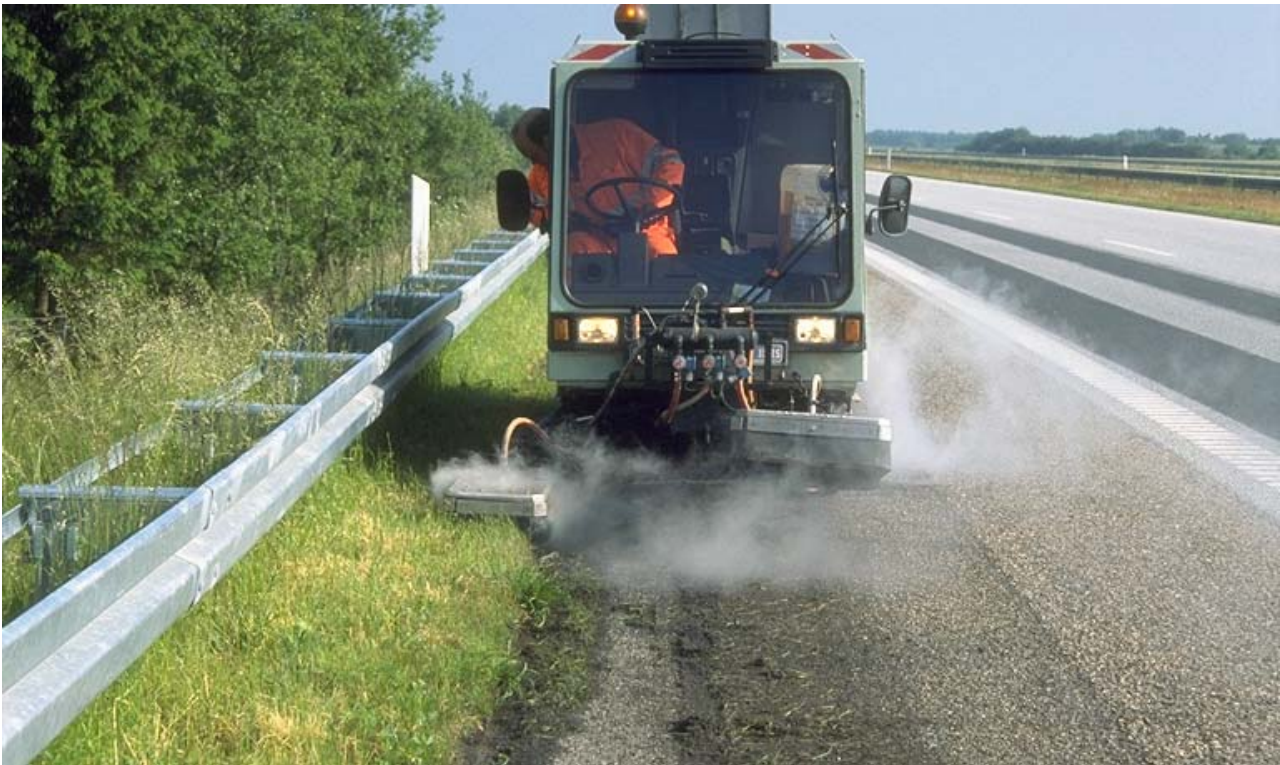
Figur 3. Dampbehandling udført af Hedeselskabet med maskine fra WR-Damp.

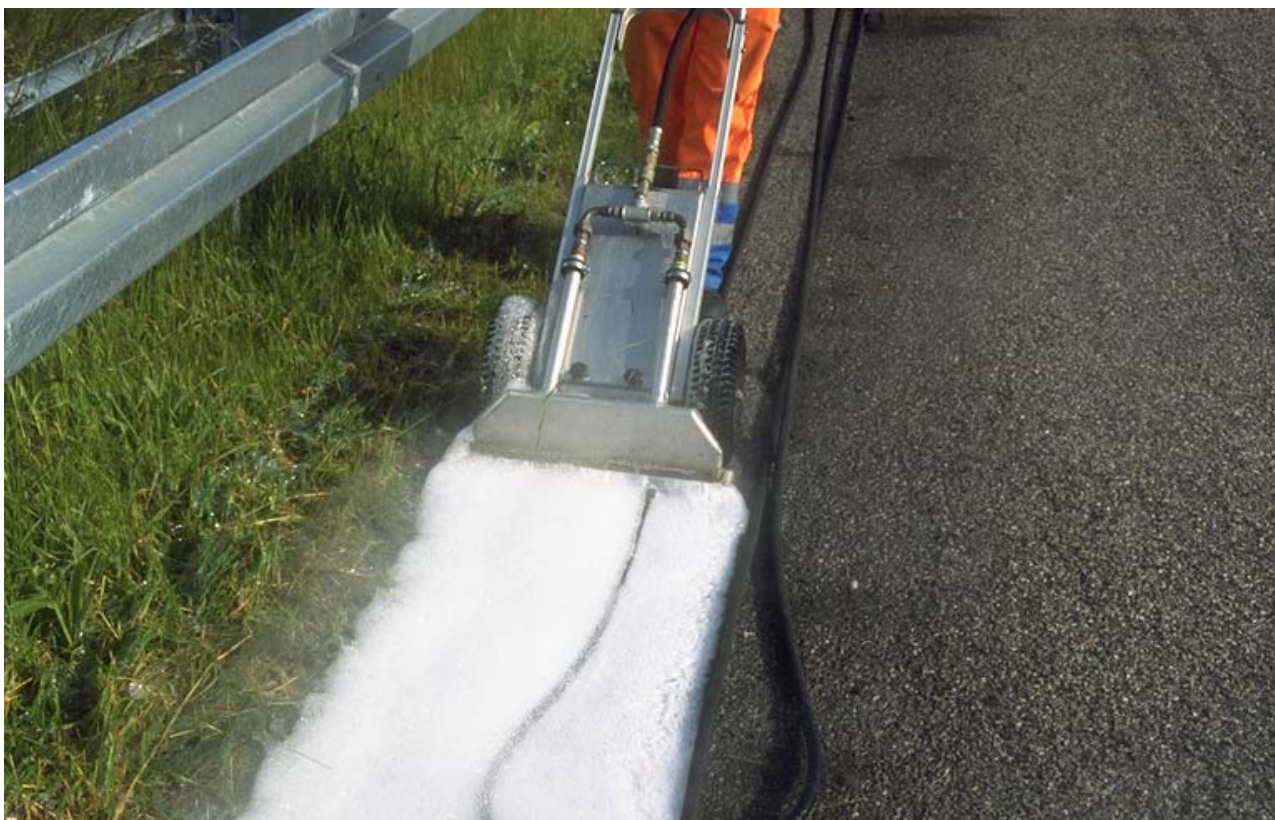
Figur 4. Hedvand udlagt med "sækkevognsmodellen" i 50 cm bredde. Der er udbragt 2 striber, så den samlede behandlingsbredde er 1,0 m.

I dette forsøg er anvendt en dosering på ca. 489 l brændselsolie per ha. Den estimerede kapacitet er 170 m<sup>2</sup> i timen ved den anvendte dosering ved 1 olie-fyr og 340 m<sup>2</sup> i timen ved anvendelse af 2 olie-fyr.

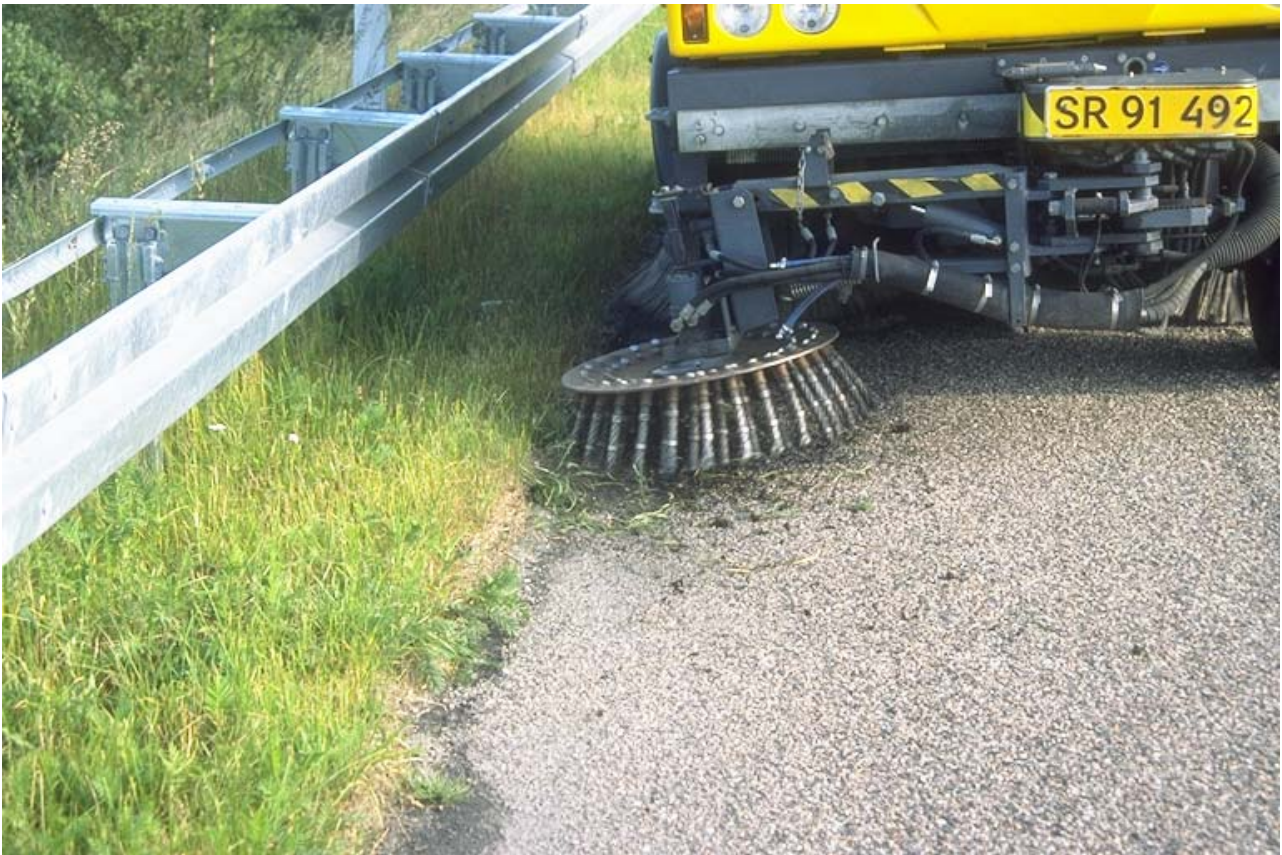
Figur 5. Forud for ukrudtsbehandlingerne er foretaget rengøring med suge-fejemaskine, der kan gøre rent helt ind til vulsten.

Forud for ukrudtsbehandlingerne er udført én grundig rengøring, hvor alt vækstmedie og overjordiske vegetationsdele er tilstræbt fjernet.
