Pesticidfri vejdrift - forsøg langs kantsten

Pesticidfri vejdrift - Forsøg langs kantsten

Arbejdsrapport Skov & Landskab nr. 17-2005

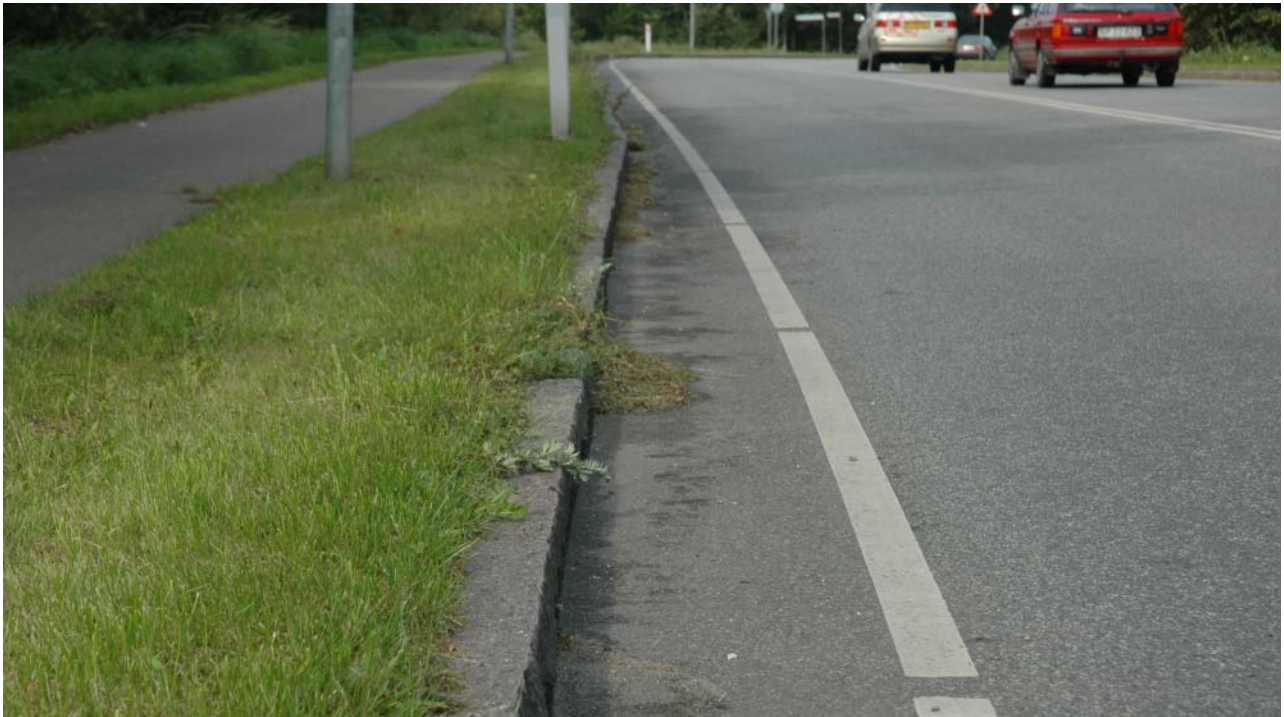
Figur 2. Billede fra Kalundborg den 24. august. Nye kantsten og asfaltbelægning af høj kvalitet. Midt i billedet ses en samling af græsafklip. Der har været foretaget græsslåning mellem seneste fejning og besigtigelsen.

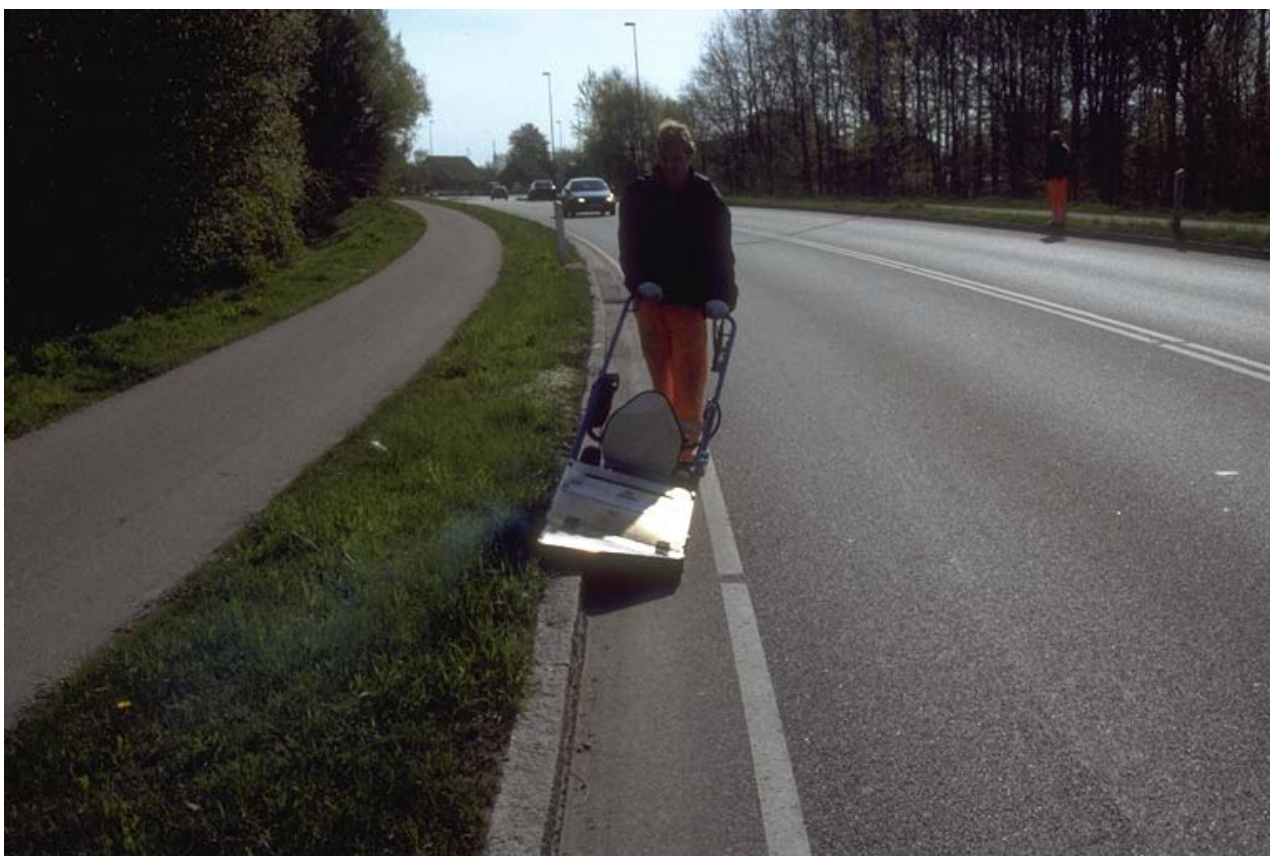
Figur 6. Flammebehandling i Kalundborg den 29. april. Skråtstillingen af brænderen sikrer en god varmeafgivelse til hele kantstensarealet. Effekten kan forudses at være blevet forbedret ved anvendelse af specielt kantstensaggregat.

Flammebehandlingen blev udført af Hedeselskabet med en HOAF håndbugseret gasbrænder med 50 cm arbejdsbredde. Der har været anvendt en almindelig fladebrænder, der under fremføringen blev kørt sådan, at det ene hjul kørte oppe på kantstenen og det andet nede på belægningen.

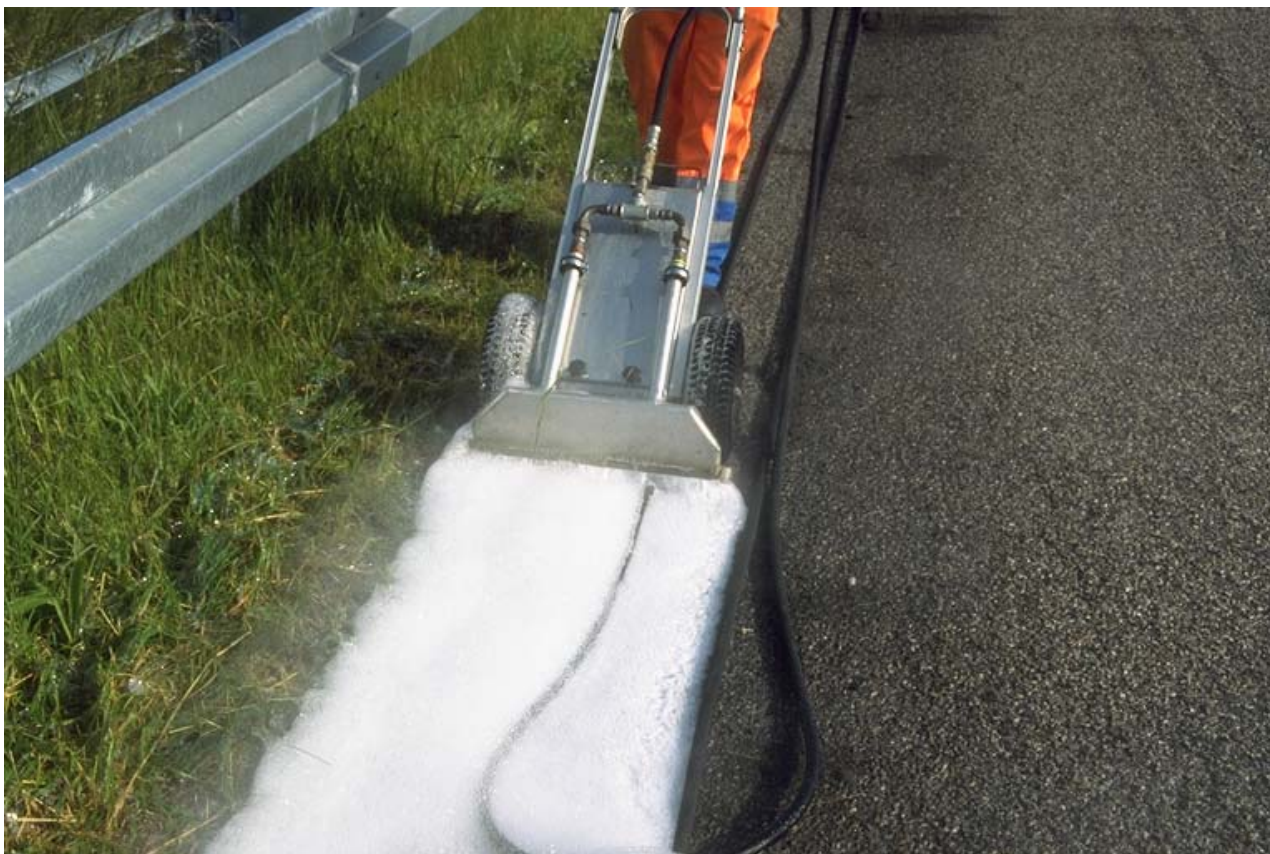
Figur 8. Hedvand udlagt med "sækkevognsmodellen" i 50 cm bredde. Eksemplet er fra behandling af nødsporskanter.

Udlægningen forgår enten med en håndbåren udlægger med ”støvsuger-mundstykke” eller med en ”sækkevogsmode”, der trækkes hen over arealet.

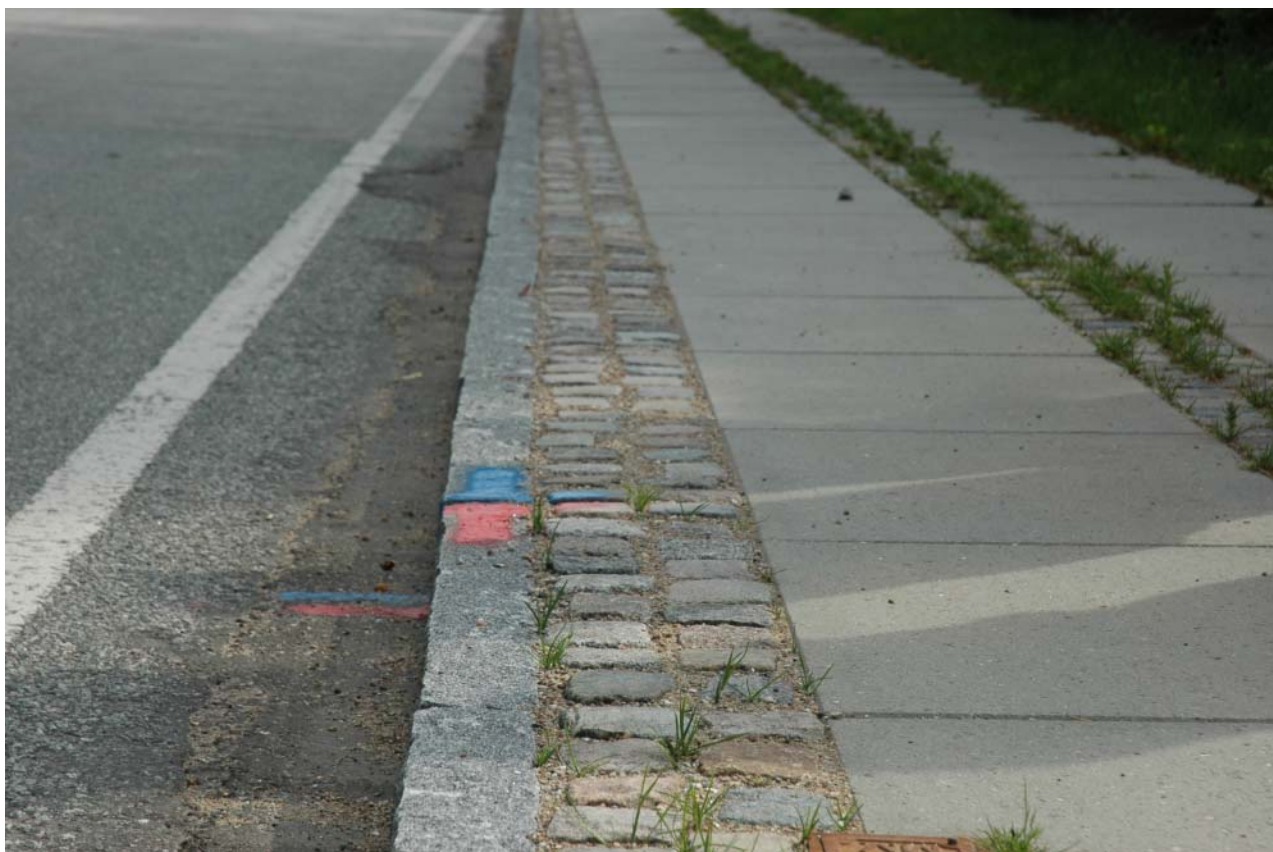
Figur 13. Billede fra Sæby den 24. august. Den røde og blå streg markerer adskillelsen mellem flammebehandling bagud og hedvandsbehandling fremad. Der ses en tydelig bekæmpelseeffekt for hedvandsbehandlingen, specielt sammenlignet med ukrudtsvæksten i chausséstensbåndet mellem fliserækkerne. Flammebehandlingen har en kraftig reducerende, men ingen dræbende effekt på ukrudtet.
