# *Pesticidfri vejdrift - Forsøg med cykelstikanter*

*Palle Kristoffersen & Søren Ugilt Larsen*

*Arbejdsrapport Skov & Landskab nr. 16-2005*

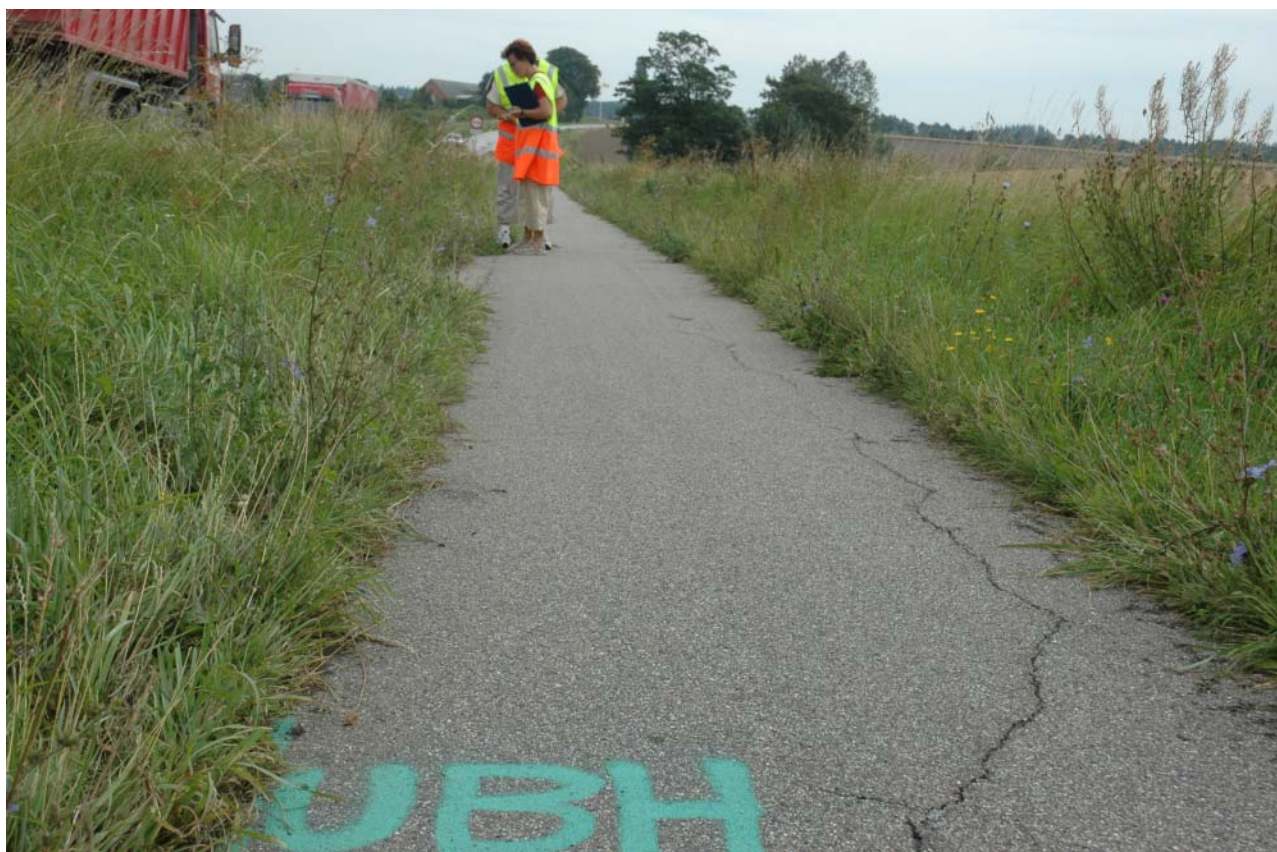
Figur 1. Billede fra 8. juni af en af de ubehandlede parceller på vej 621.

På den ene af de to lokaliteter, vej 621 syd for Næstved, er der en meget kraftig vegetation af tueddannende græsser og aggressive bredbladede ukrudtsarter. På den anden lokalitet (vej 622) mellem Køng og Lundby, er vegetationen mere præget af græsser.

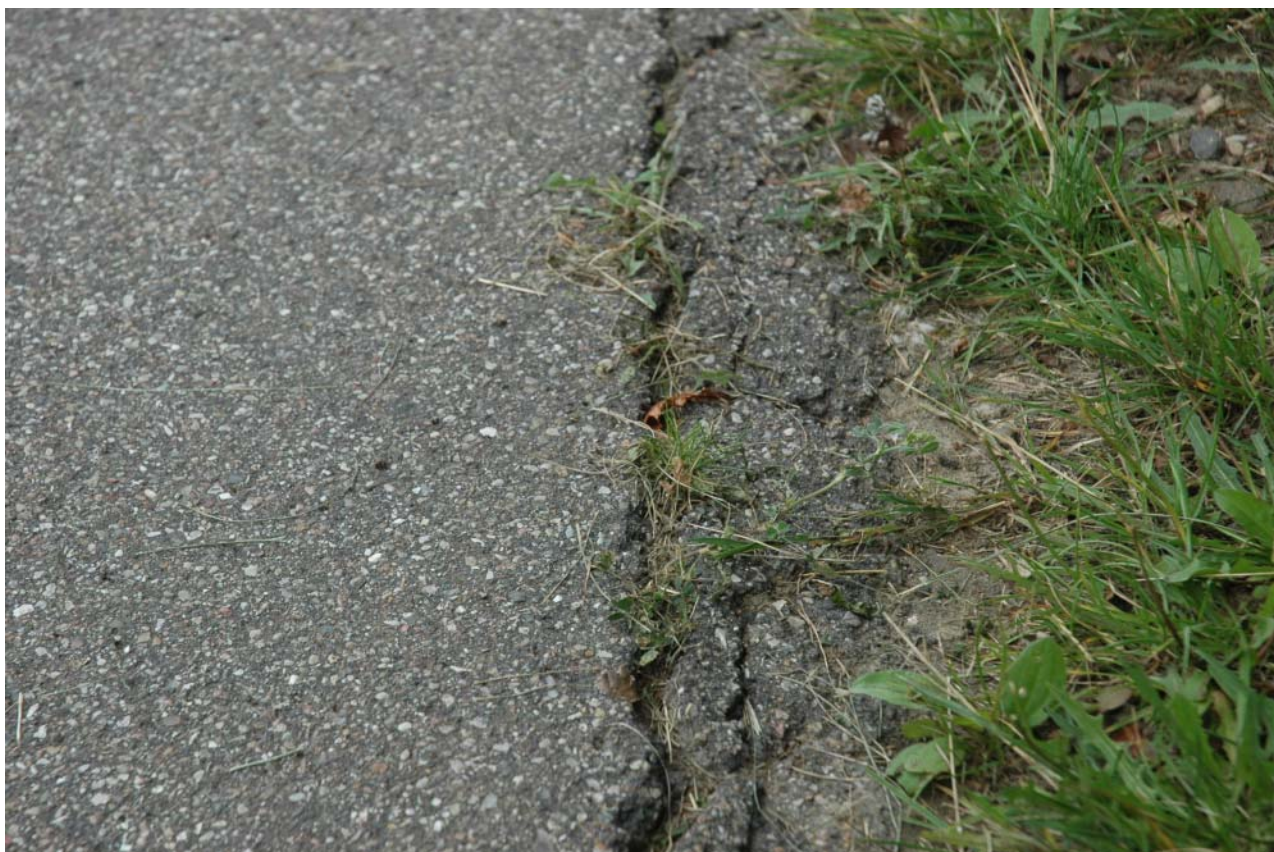
Figur 2. Billede fra 8. juni af en ubehandlet parcel. Væksten i revnen vurderes at forøge nedbrydningshastigheden for belægningen.

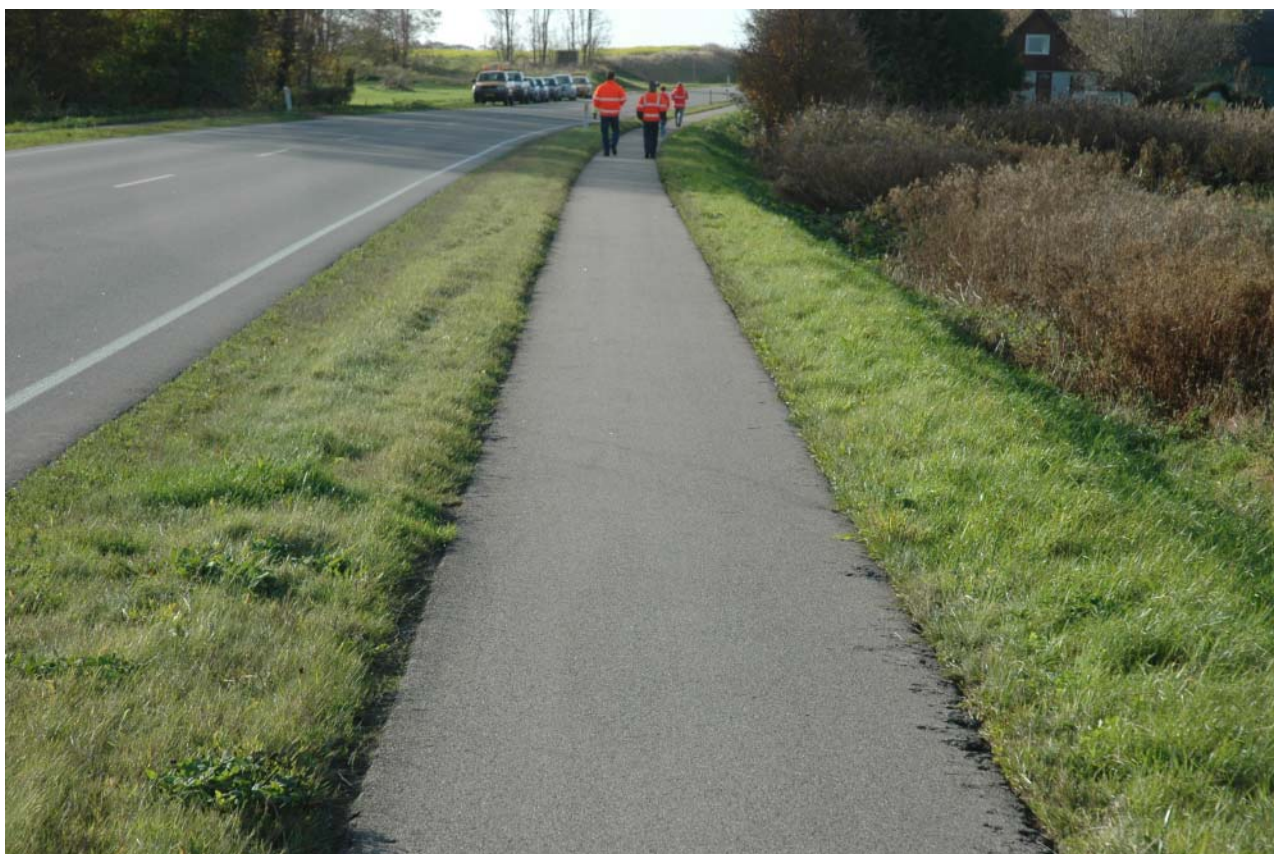
Figur 3. Billede fra 26. oktober fra vej 622 mellem Køng og Lundby af en ubehandlet parcel. Nedbrydningen af asfalten ses bl.a. nederst til højre.

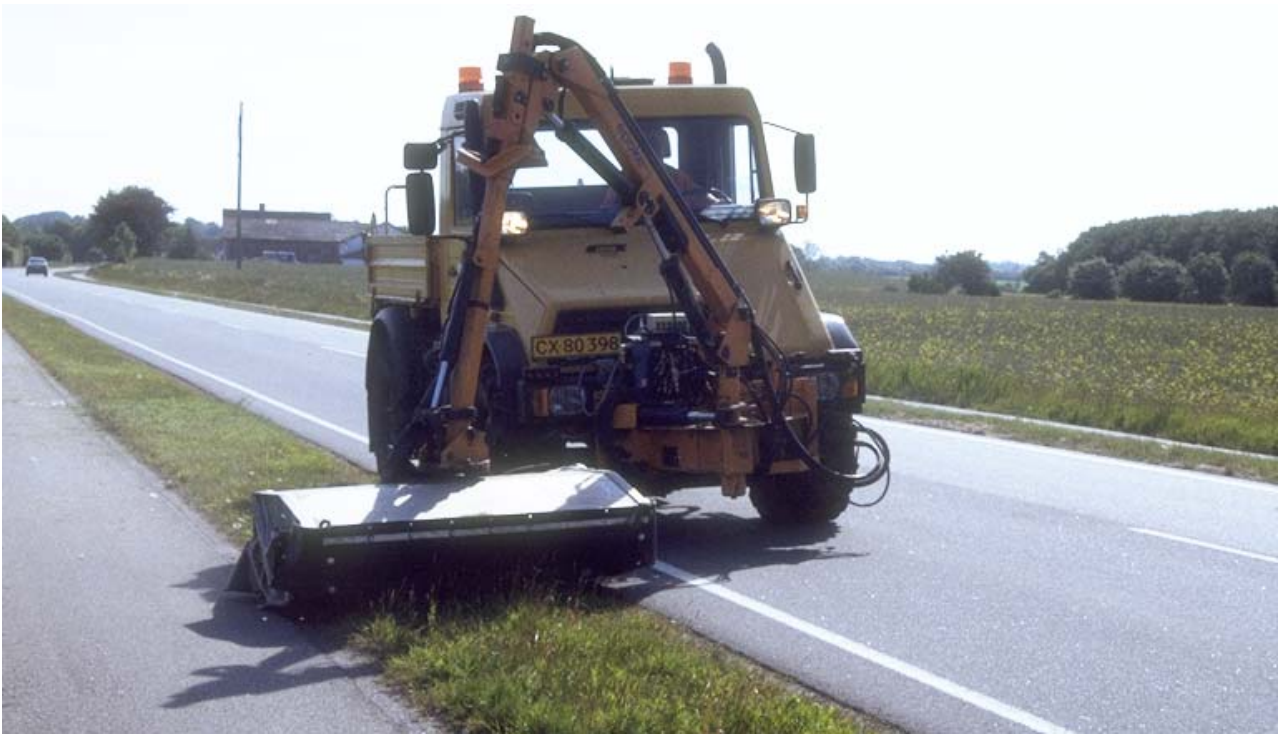
Figur 4. Klipping af skillerabat udføres fra kørebanen.

Rabatterne slås forår og efterår med slagleklipper monteret som armklipper på en Unimog. Skillerabatten mellem vejbane og cykelsti klippes fra kørebansesiden (figur 4), og bagkanten af cykelstien klippes ved, at der køres med det ene hjulsæt på cykelstien og det andet i skillerabatten (figur 5).

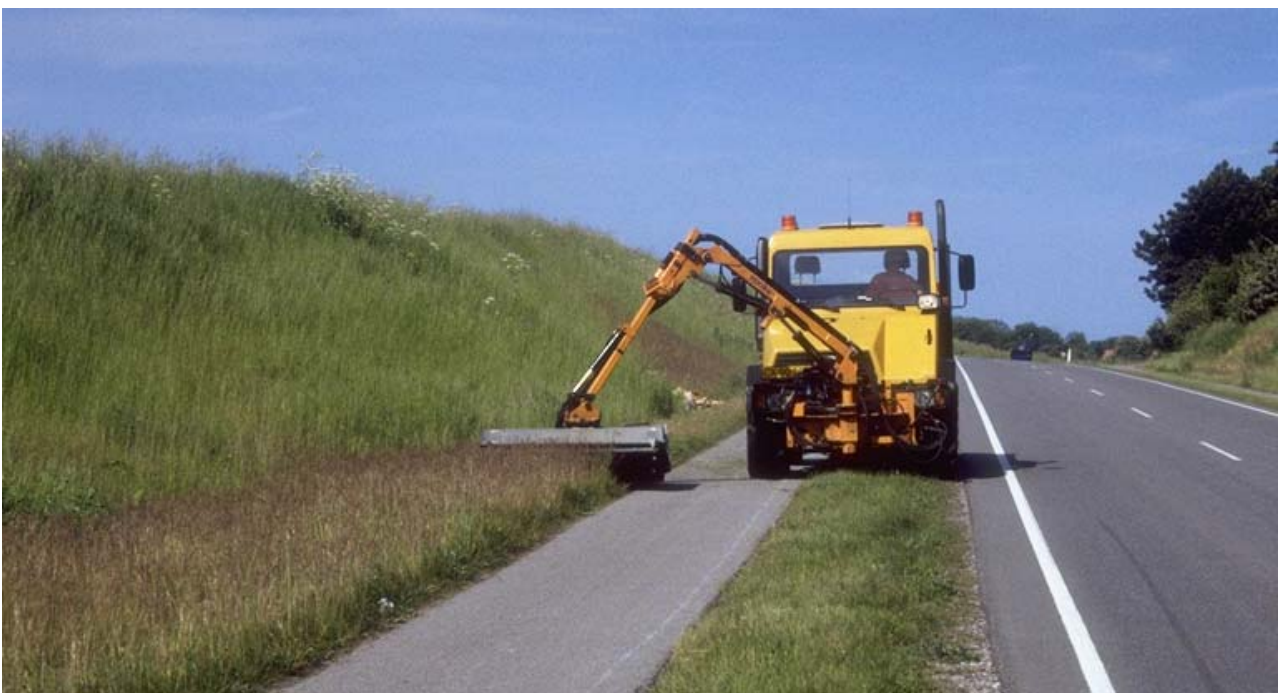
Figur 5. Bagkanten slås ved at der køres på skillerabat og cykelsti.

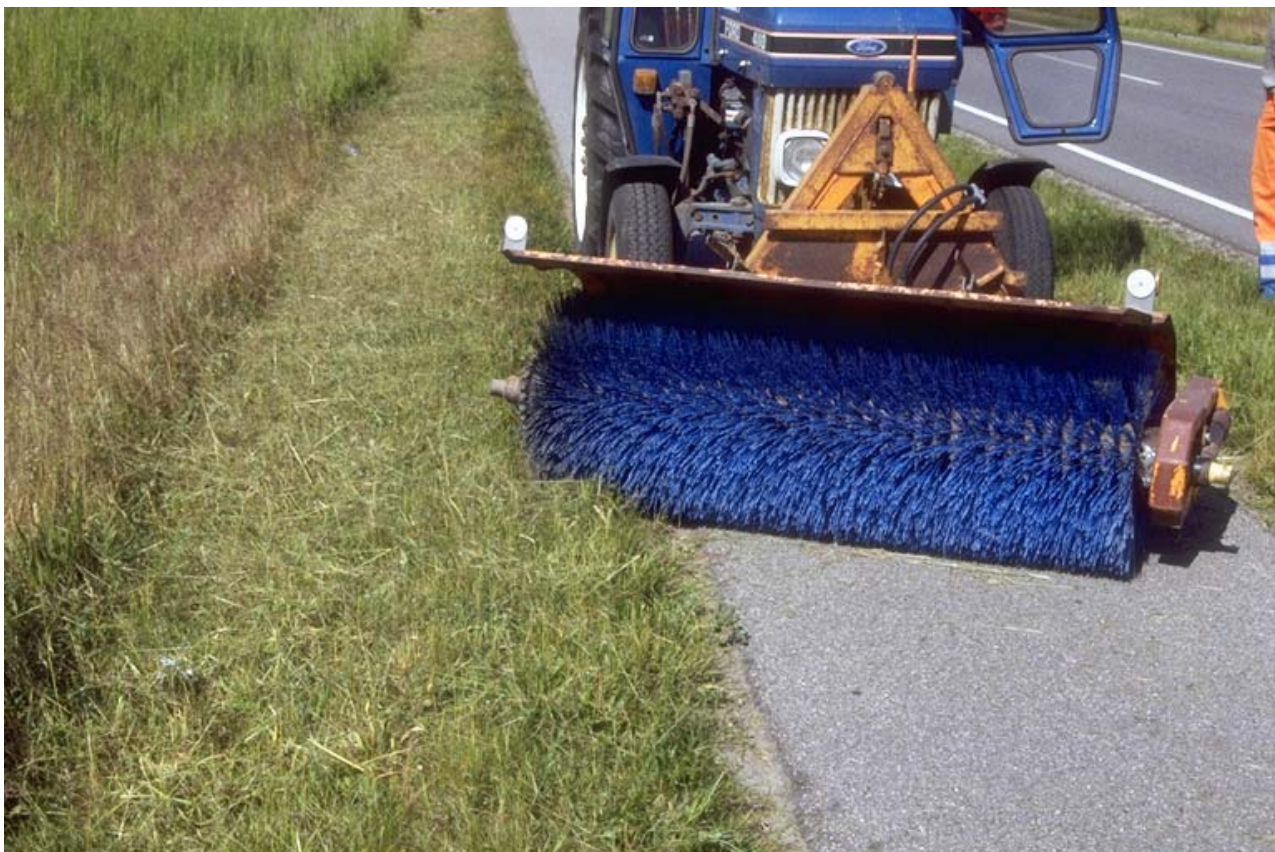
*Figur 6. Fejning er blevet udført med almindelig traktorkost, hver anden uge gennem vækstsæsonen her umiddelbart efter udført græsslåning. Bag traktoren ses kanten, hvortil fejningen går. Bemærk hvordan smalsporstraktorens hjul kører langt ude på kanterne af asfaltbelægningen.*

Der blev foretaget fejning efter 2 forskellige principper. Ved den ene foretoges fejning med traktorkost på cykelstibelægningen. Ved en anden blev der ligeledes med traktorkost fejlet 20 cm ud i den græsbevoksede rabat.

For begge principper gælder, at de blev udført hver anden uge efter normal praksis og altid umiddelbart efter græsslåning. Det vil sige, at der i løbet af forsøgsperioden fra maj t.o.m. oktober er udført 12 fejninger.

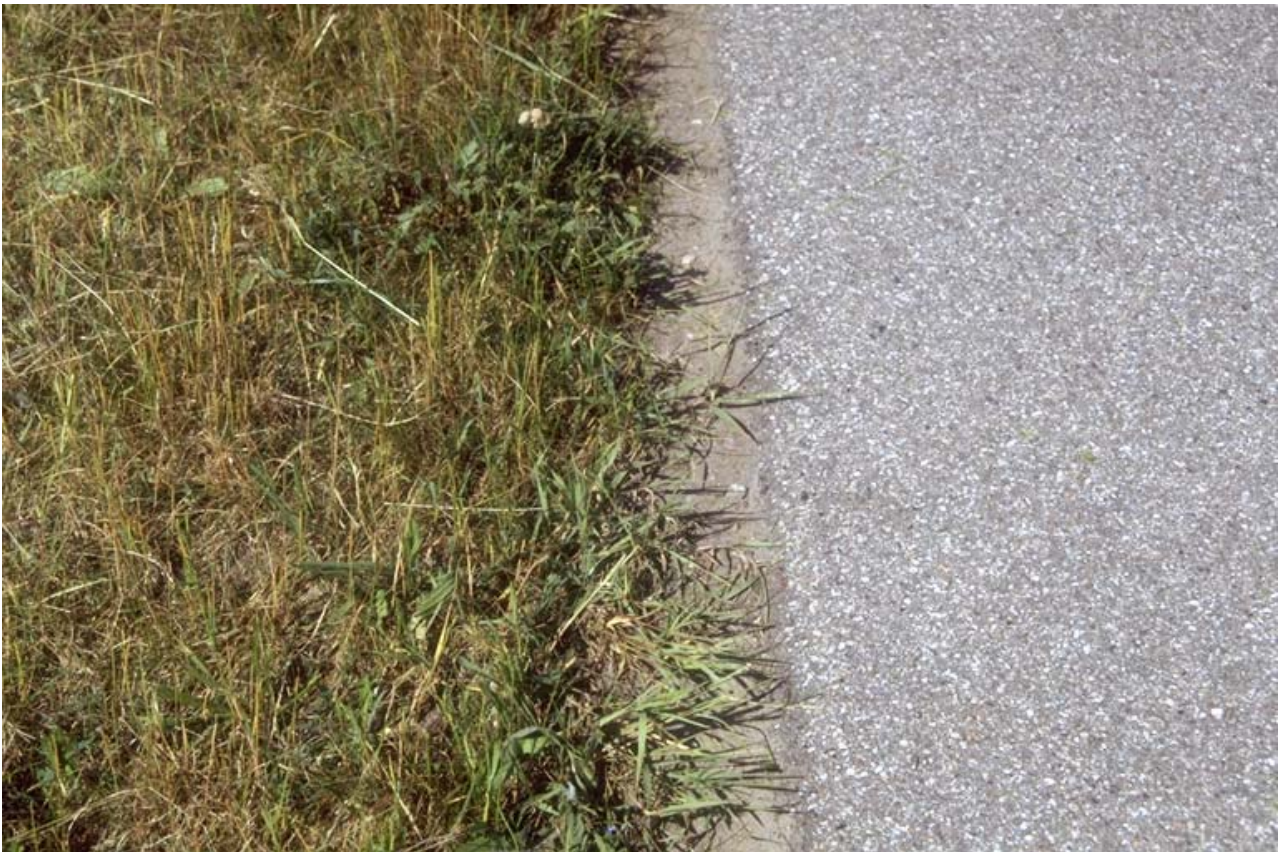
Figur 7. Nærbillede efter fejning af græsrabatten.

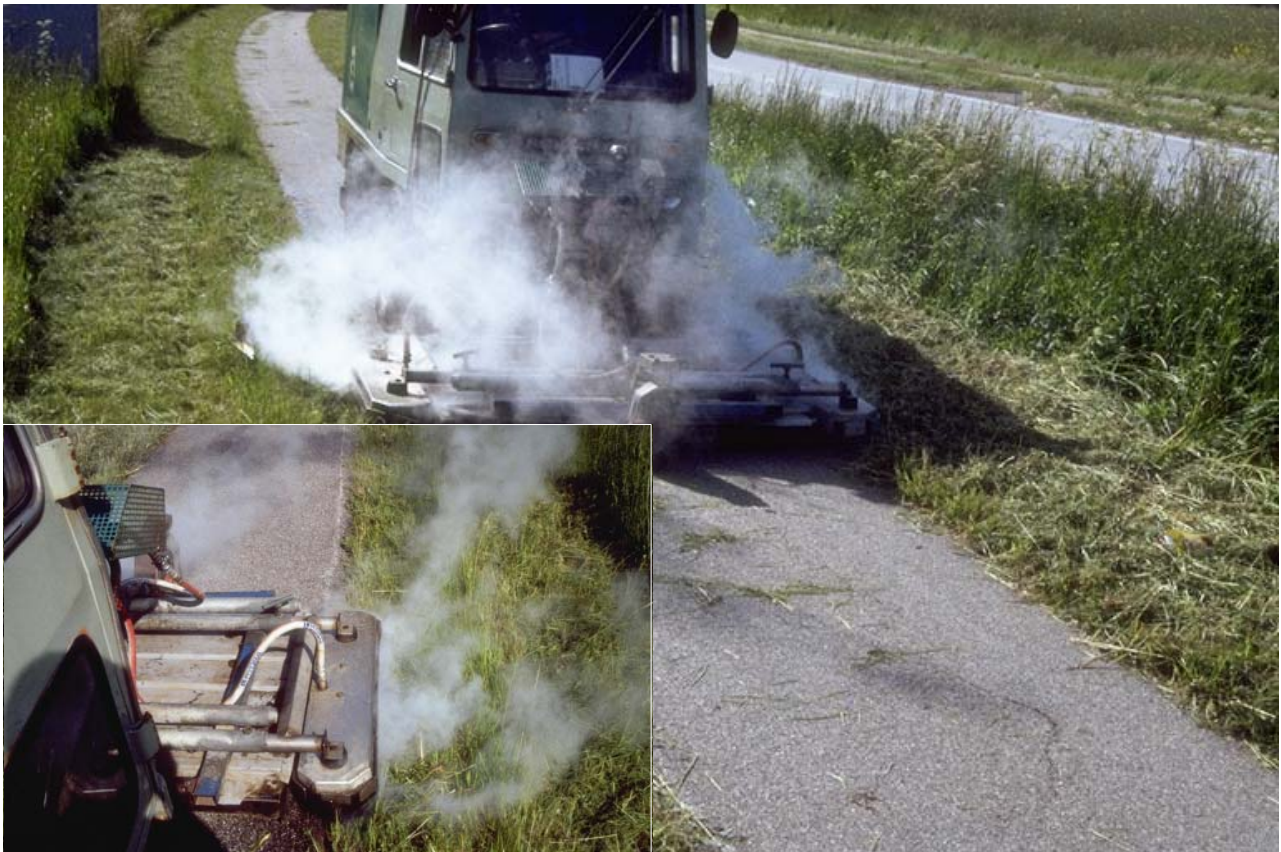
Figur 8. Billede fra 2. juni af dampbehandling af begge sider på en gang. Det afklippede græs på cykelsti-belægningen, skyldes, at der ved denne ene fejning havde været anvendt en forkert kost, der smed græsset ind over kosten. Det havde ikke betydning for renfejningen i selve rabatten.

Dampbehandlingen er udført af Hedeselskabet, med en selvkørende dampmaskine fra WR-Damp. Behandlingen er udført med 25 cm brede sideskærme, der muliggør behandling af begge cykelstikanter på en gang.

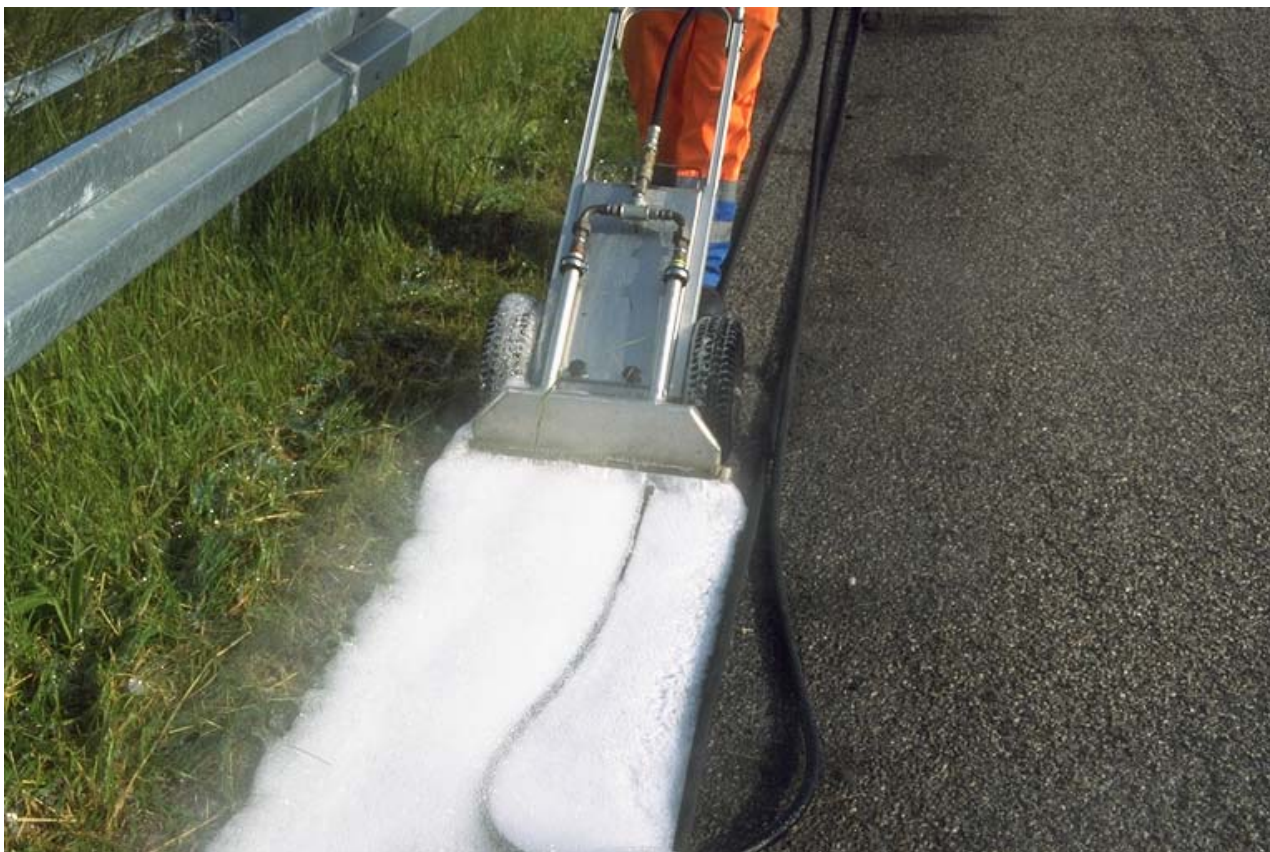
*Figur 9. Hedvand udlagt med "sækkevognsmodellen" i 50 cm bredde. Eksemplet er fra behandling af nødsporskanter. Det er samme situation ved cykelstikanterne.*

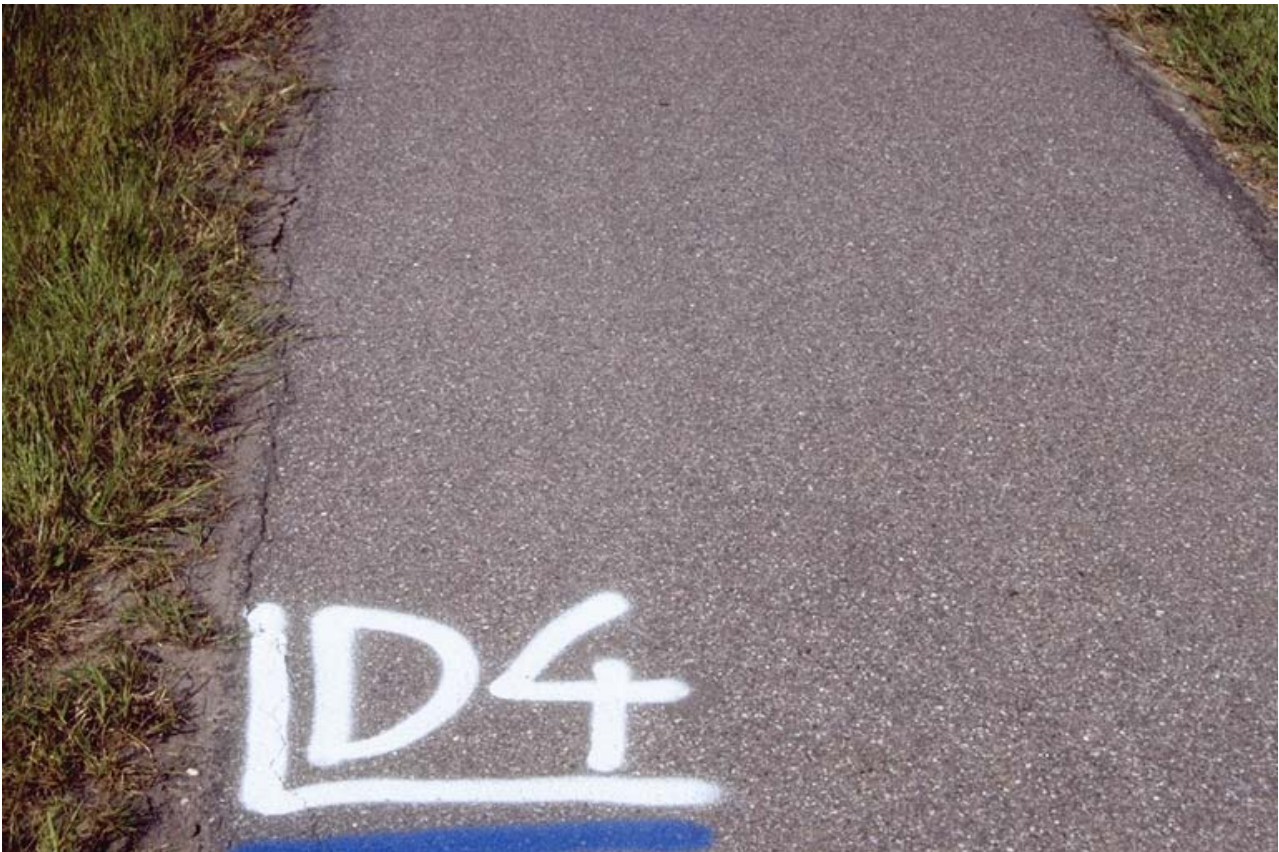
*Figur 10. Billede fra 2. juni. Der har været udført én behandling med damp 4 uger før, hvilket bevirker, at der ses vis-sent græs, der p.g.a. genvækst er begyndt at blive grønt igen. Fejet parcel.*

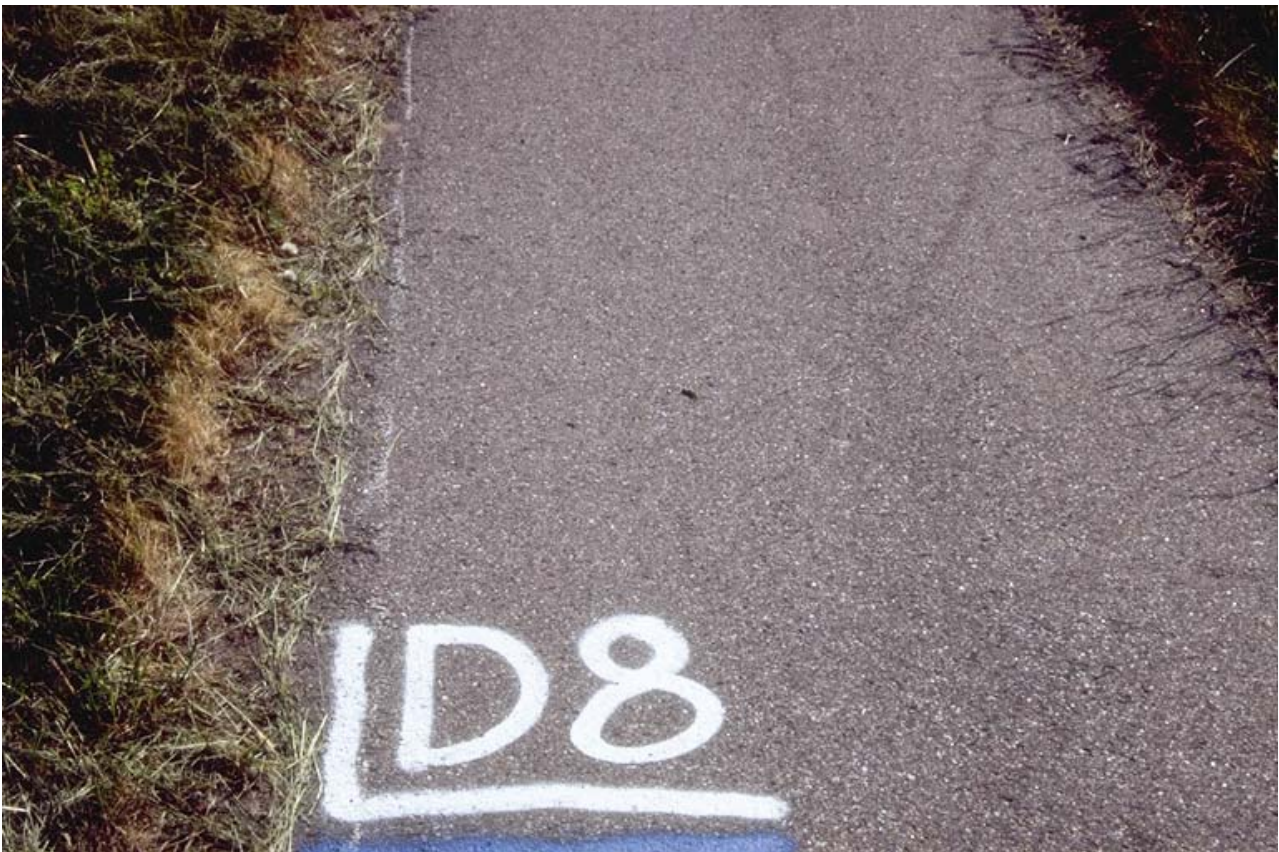
*Figur 11. Billede fra 2. juni. Der har været udført tre behandlinger med damp. Den seneste 2 uger før, hvilket bevirker, at der ses vissent græs. Fejet parcel.*

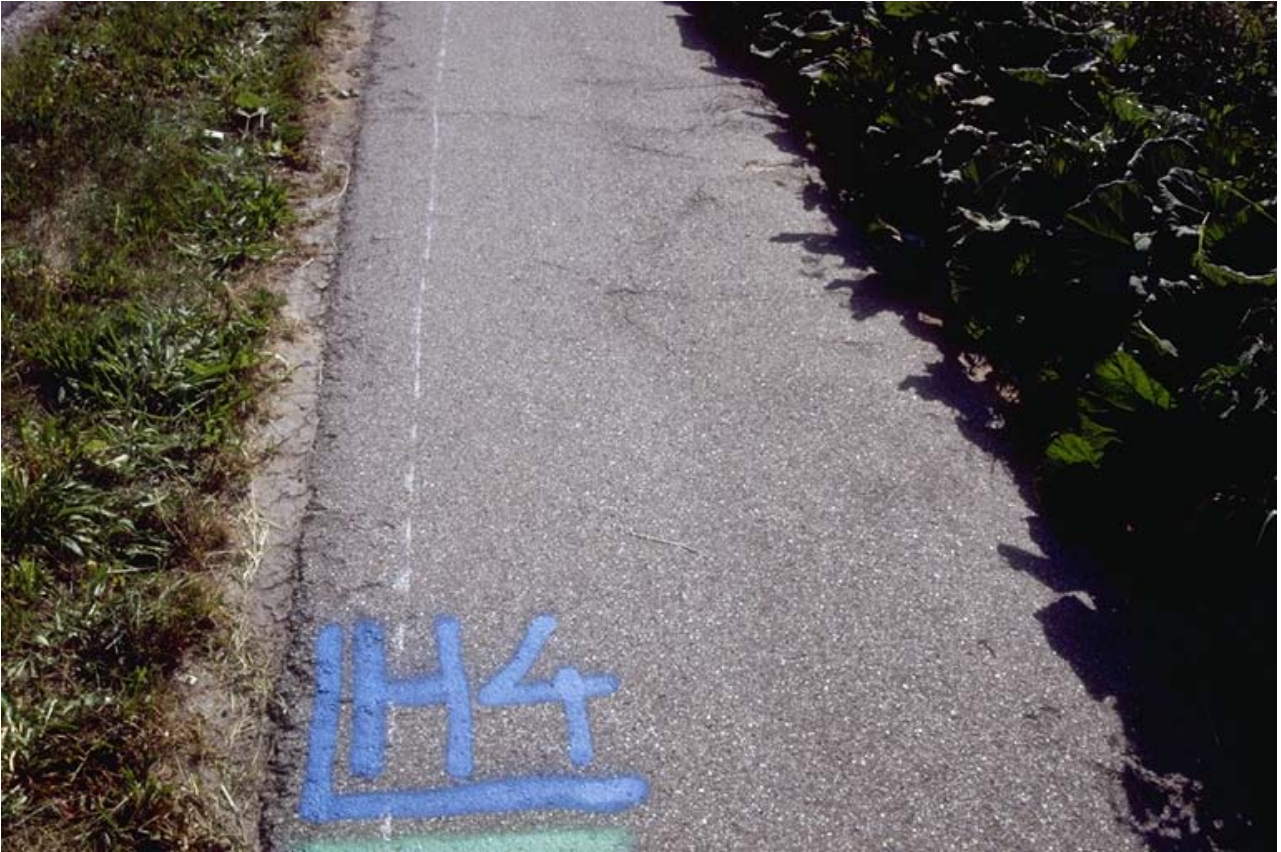
Figur 12. Billede fra 2. juni. Der har været udført én behandling med hedvand 4 uger forinden. Fejet parcel.

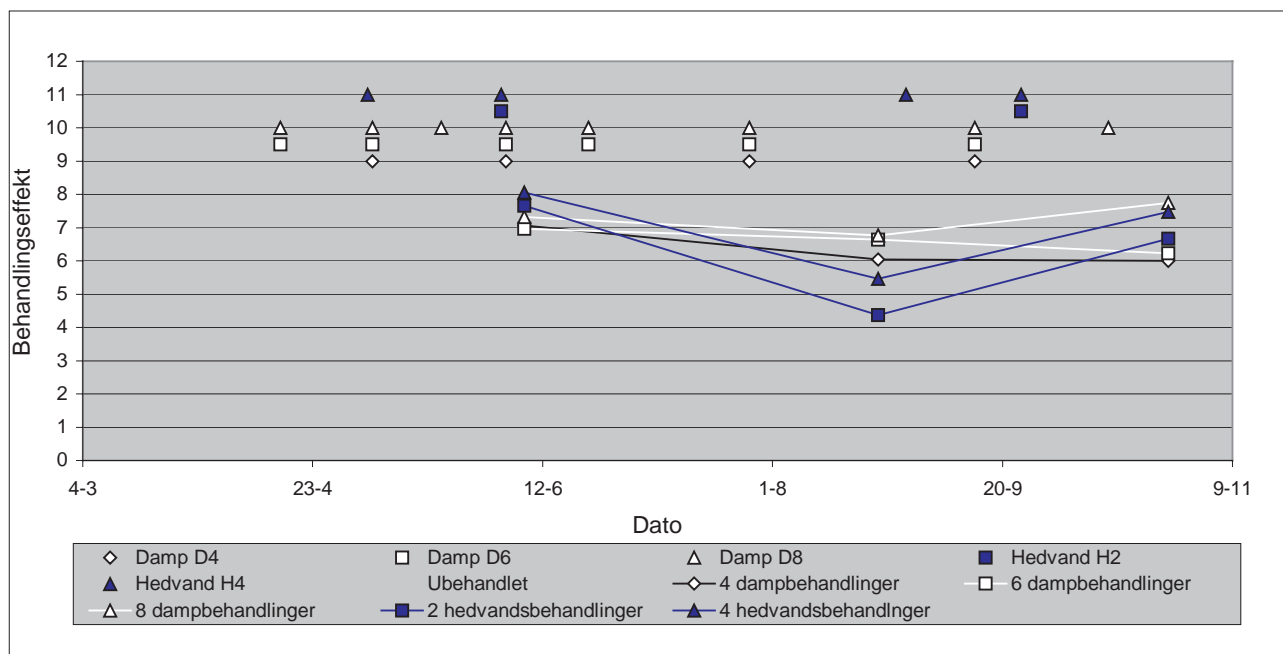
Figur 13 Behandlingseffekten vurderet af projektgruppen ved 3 besigtigelser.

I figur 13 er vist resultaterne af de vurderinger af metodernes bekæmpelseseseffekt, projektgruppen har foretaget ved de tre besigtigelser. Resultatet er vist som gennemsnittet af alle foretagne vurderinger, hvis antal varierer mellem de enkelte vurderingsdatoer, da ikke alle havde mulighed for at deltage hver gang.

Ved første vurdering var der udført fra 1 til 4 behandlinger med de to metoder. Der er udført 1 og 2 hedvandsbehandlinger og 2, 3 og 4 dampbehandlinger. Ved anden vurdering et uændret antal hedvandsbehandlinger, jf. den tidligere anførte manglende behandling og 3, 5 og 6 dampbehandlinger. Ved sidste vurdering var der udført det totale planlagte antal behandlinger. Første vurdering er udført 5 og 6 dage efter behandlinger, hvilket betyder, at det i højere grad er behandlingseffekten, der er blevet vurderet, end det er en kontrol af tilstandskrav. Den anden registrering er udført 4 uger efter udførelsen af dampbehandlinger, men knap 8 uger efter hedvandsbehandlinger og er derfor i høj grad en registrering af den resulterende tilstand. Ved den tredje registrering er der gået fra 2 til 7 dage siden sidste behandling, og det er derfor, som ved den første, en registrering af behandlingseffekten.

Forsøget viser, at der uden fejning opnås den samme behandlingseffekt med 4 gange hedvand som med 8 gange damp. Med forudgående fejning opnås der samme effekt med 4 og 6 dampbehandlinger som med 4 gange hedvand, hvor der ikke opnås effektforbedring ved fejning.

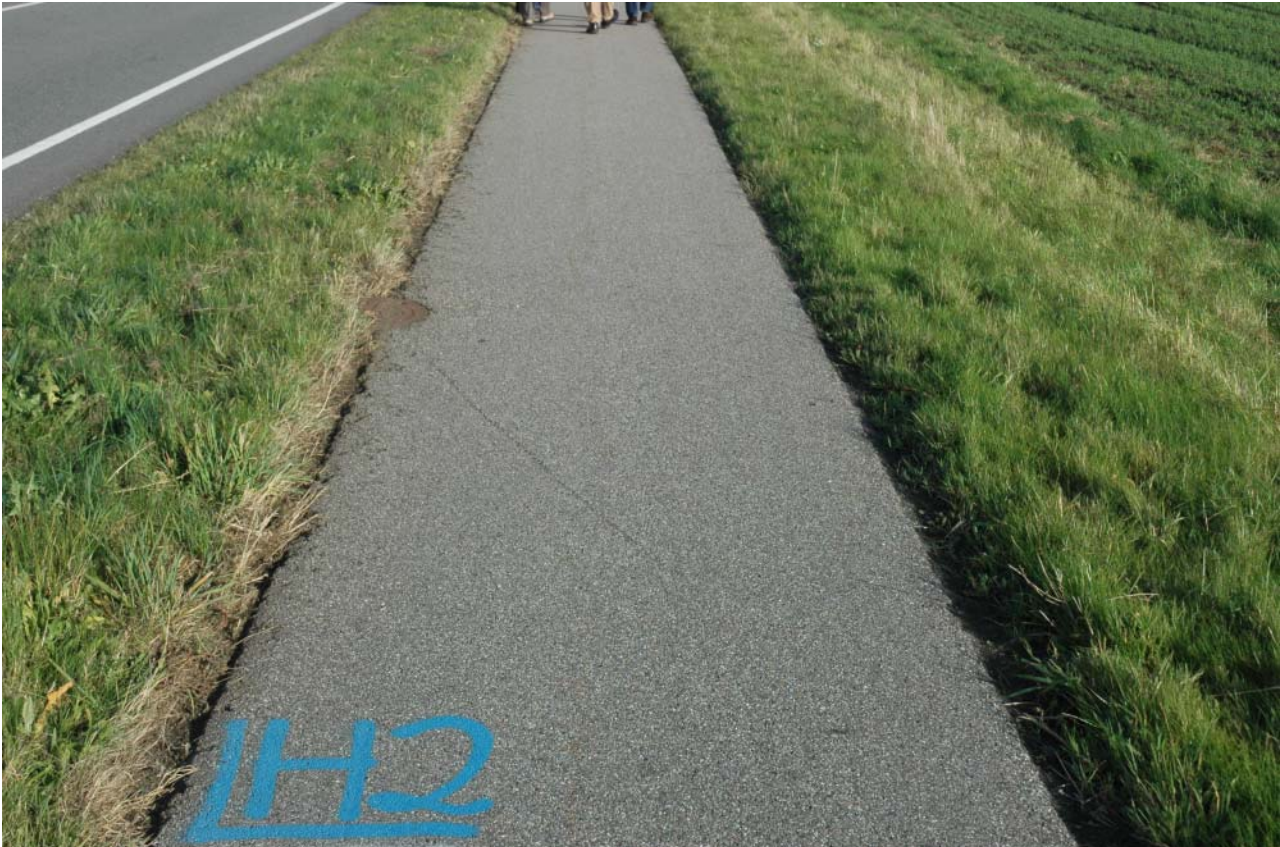
Figur 14. Billede fra 26. oktober af 2 hedvandsbehandlinger, 32 dage efter behandling. Kun behandlet i venstre side. Fejet parcel.

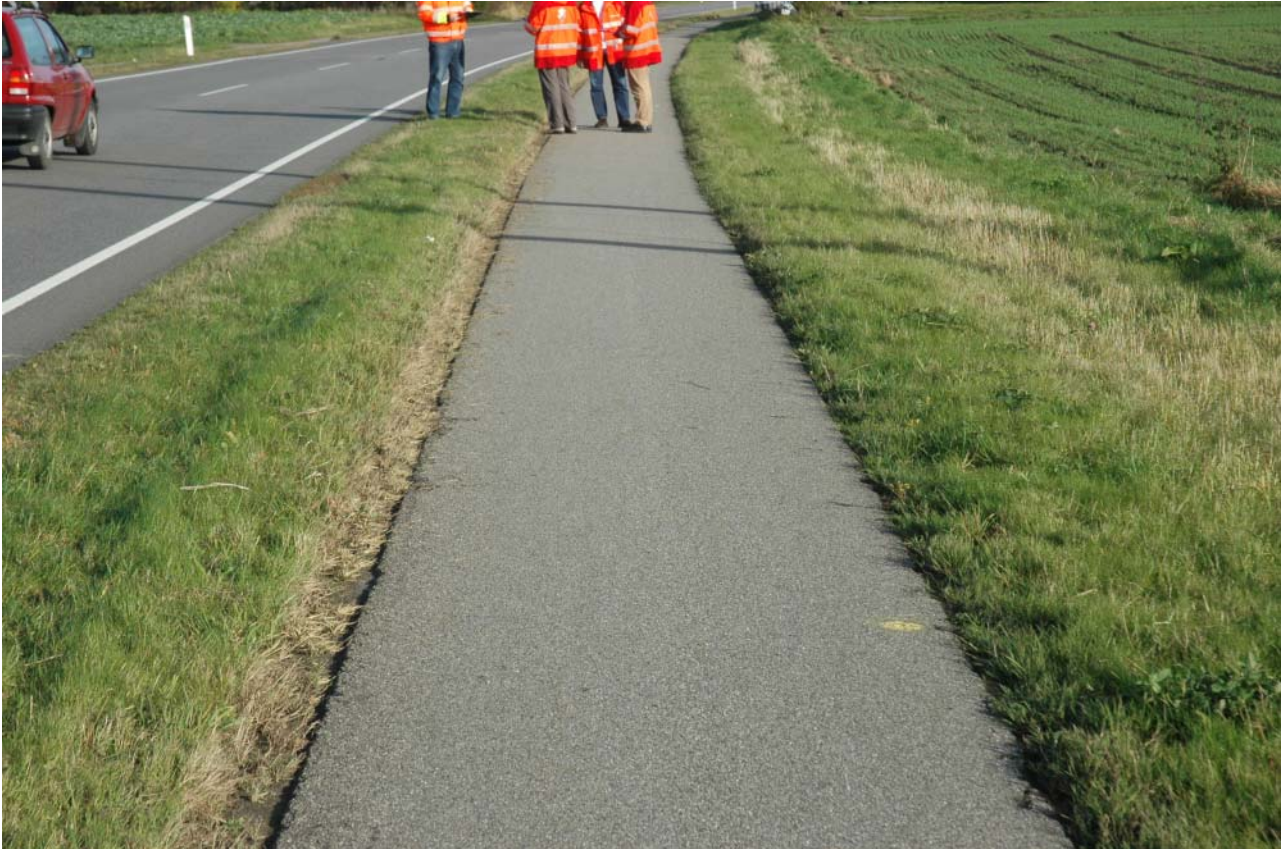
Figur 15. Billede fra 26. oktober af 4 hedvandsbehandlinger, 32 dage efter behandling, kun behandlet i venstre side. Fejet parcel.

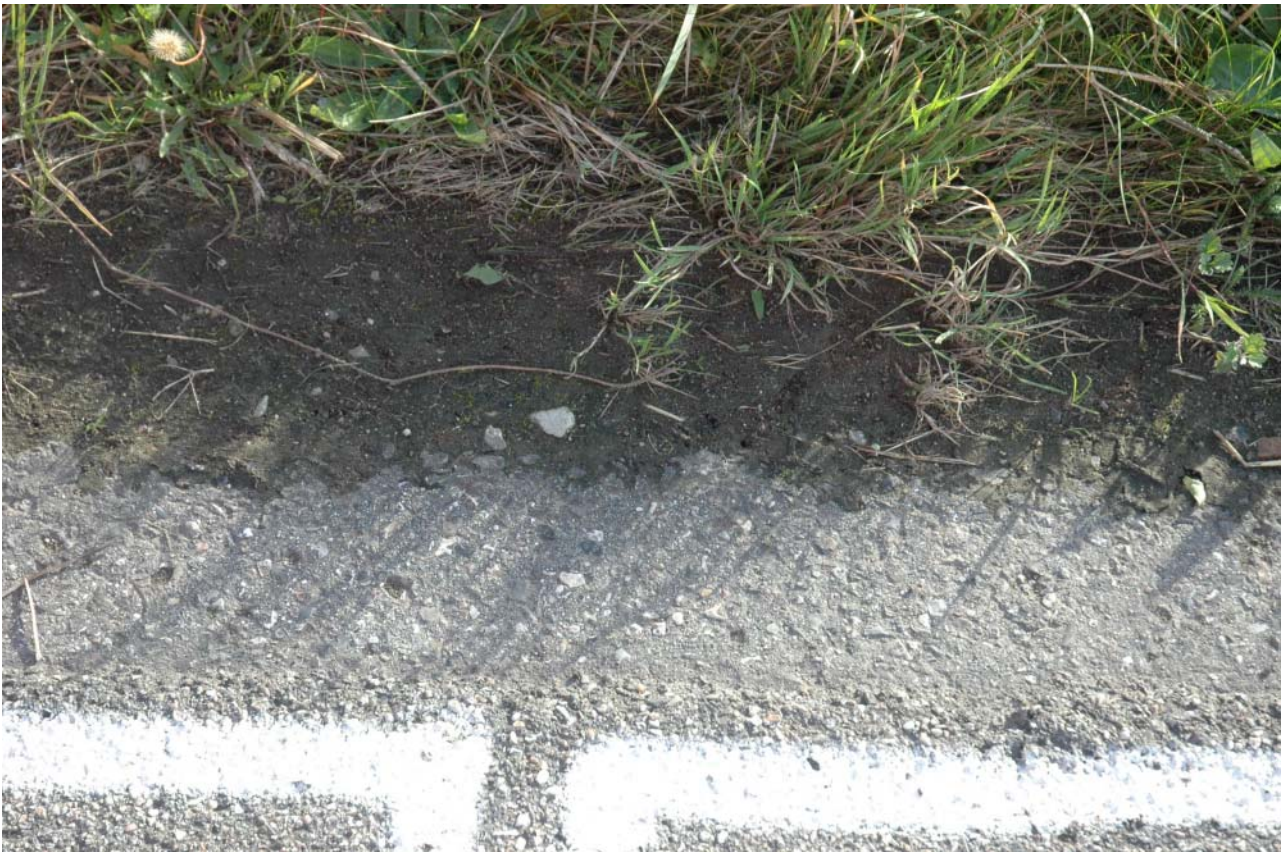
Figur 16. Billede fra 26. oktober af 8 dampbehandlinger til venstre og 6 dampbehandlinger til højre. Forskellen midt i billedet af vegetationen er et reelt billede af behandlingsforskellen. 13 dage efter behandling til venstre og 42 dage siden til højre. Fejet parcel.

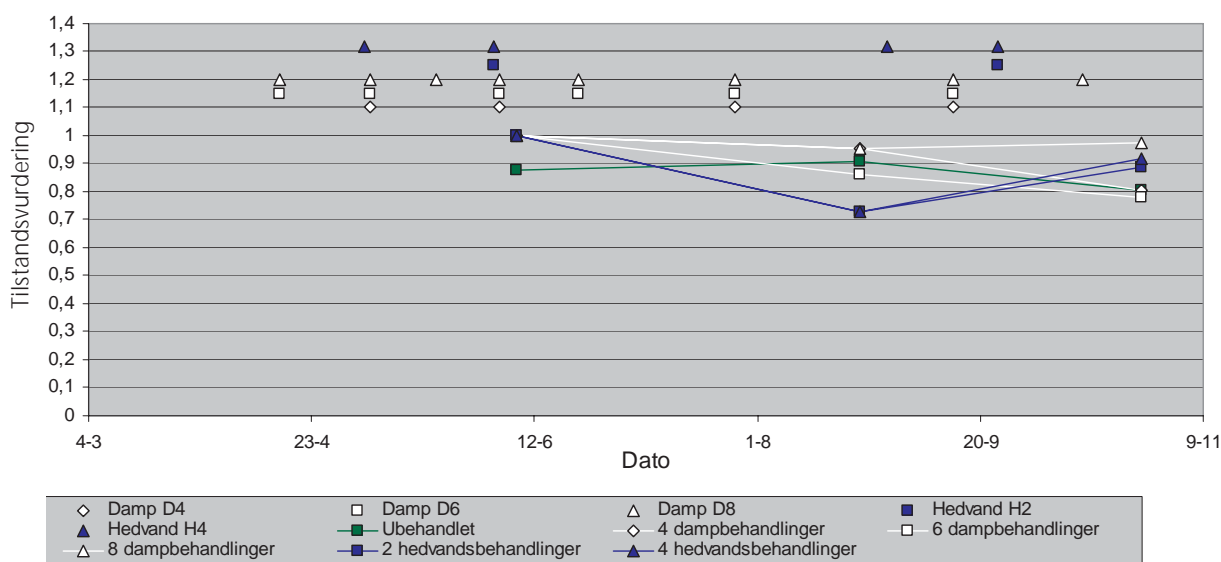
Figur 18. Vurdering af graden af opfyldelse af tilstandskrav.

I figur 18 vises resultatet af de vurderinger projektgruppen blev bedt om at foretage, om hvorvidt de med hver deres forudsætninger og baggrund opfatter, at tilstanden opfylder de krav, de ville stille til den pågældende arealtypes fremtoning. Vurderingen skulle foretages som en ”enten-eller”, hvor accept af tilstanden har fået værdien 1 og ingen accept har fået værdien 0. Ud fra disse værdier er beregnet gennemsnit for hver behandling og dato.

Ved første vurdering er tilstandskravet opfyldt for samtlige de behandlede parceller. For de ubehandlede parceller gælder, at de gennemsnitligt har knap 90 % opfyldelse af tilstandskravet. Den totale opfyldelse af tilstandskravet for de behandlede parceller hænger givet sammen med den korte tid (5 og 6 dage) siden behandling.
